demande d'autorisation de travaux

Château du Houssoy - Crouy-sur-Ourcq (77)

Restauration de la porte à pont-levis - reconstitution des piédroits

MH 102 : DESCRIPTIF QUANTITATIF DÉTAILLÉ

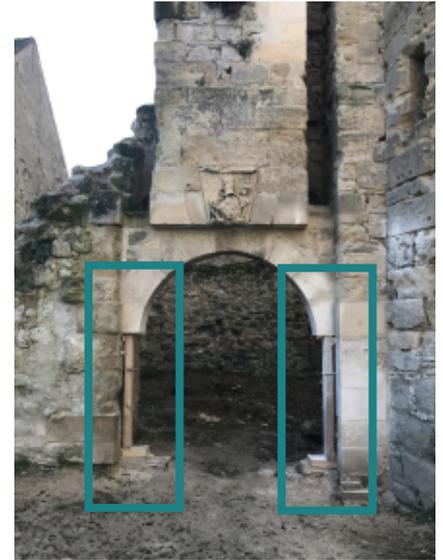
Porte à pont-levis, 2021
 Encadrée en bleu, les zones d'intervention

L'observation des pierres existantes, de leur forme et des joints a permis de mettre en évidence un appareillage régulier en dessous de l'arc. Cette trame régulière d'assise permet de reconstituer des piédroits. Les pierres concernées seront refouillées pour être remplacées par les pierres constituant les piédroits, qui doivent être chaînées dans la maçonnerie. Certaines pierres du jambage seront également déposées et remplacées pour les plus abîmées d'entre elles.

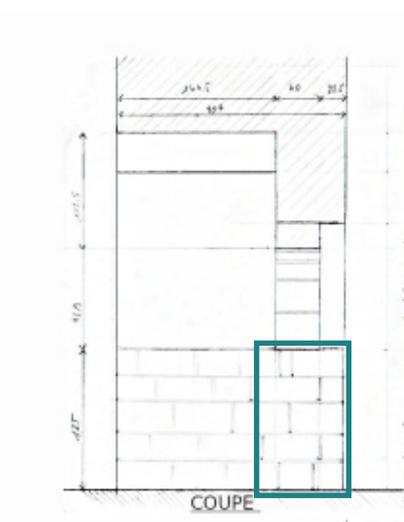
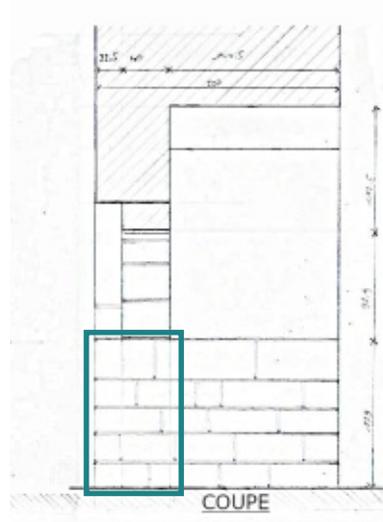
Coupe du piédroit nord-ouest et nord-est. En bleu, la zone d'intervention où les pierres seront refouillées puis remplacées par les nouvelles pierres des piédroits (dessin T. Schrauwen, 2021)

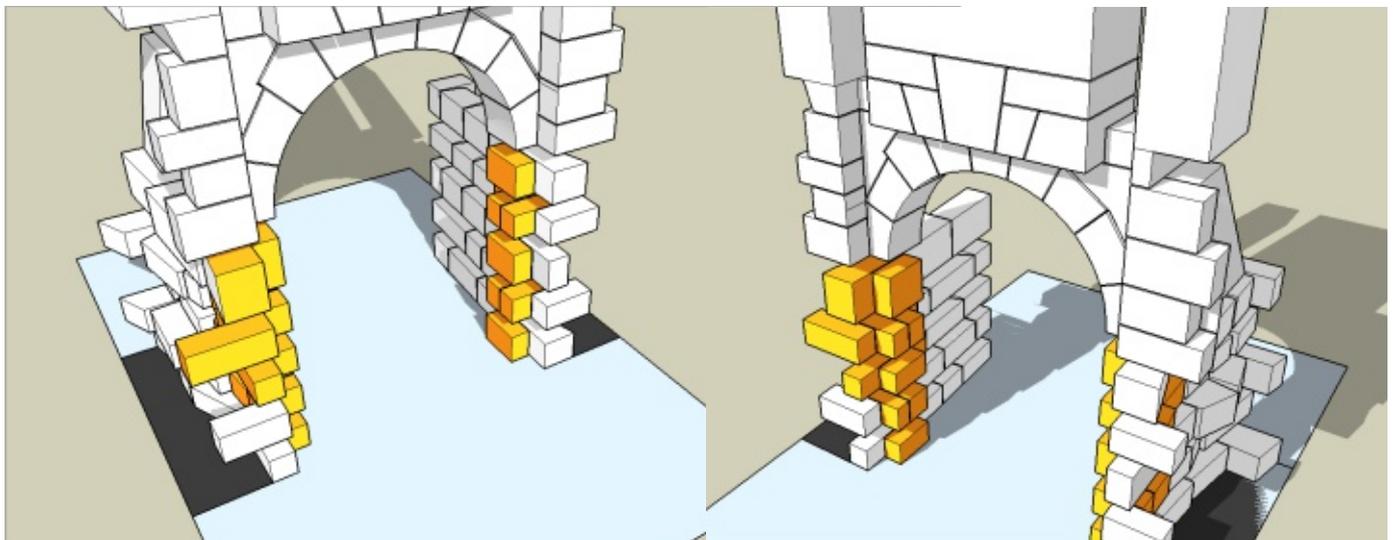
Proposition de calepinage des piédroits, chaînés dans l'actuelle maçonnerie, vue éclatée, T. Schrauwen, 2022
