demande d'autorisation de travaux

Château du Houssoy - Crouy-sur-Ourcq (77)

Restauration de la porte à pont-levis - reconstitution des piédroits

MH 102 : DESCRIPTIF QUANTITATIF DÉTAILLÉ

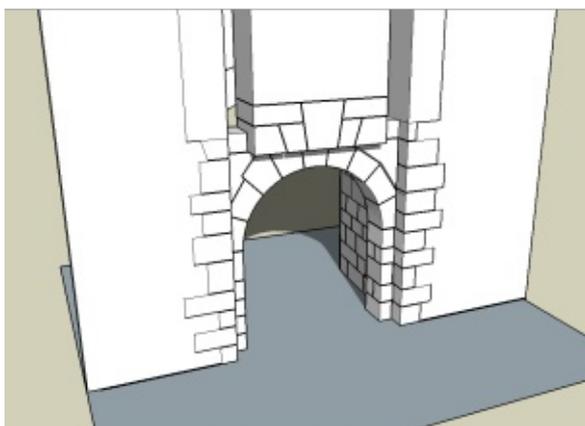
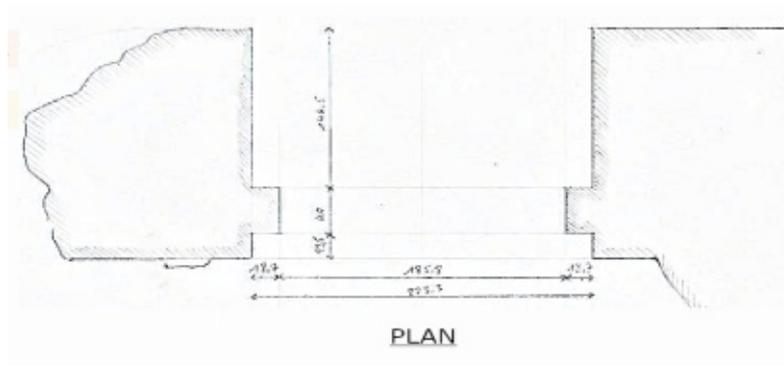
Porte à pont-levis de Crouy-sur-Ourcq : état projeté et plan (dessins T. Schrauwen)

Notre proposition esthétique est la suivante : les piédroits suivront le tracé de l'arc, sans imposte en saillie. Ils auront un profil simple, sans chanfrein ni modénatures. En plan, les piédroits formeront donc une feuillure avec les jambages de part et d'autre de l'arc.

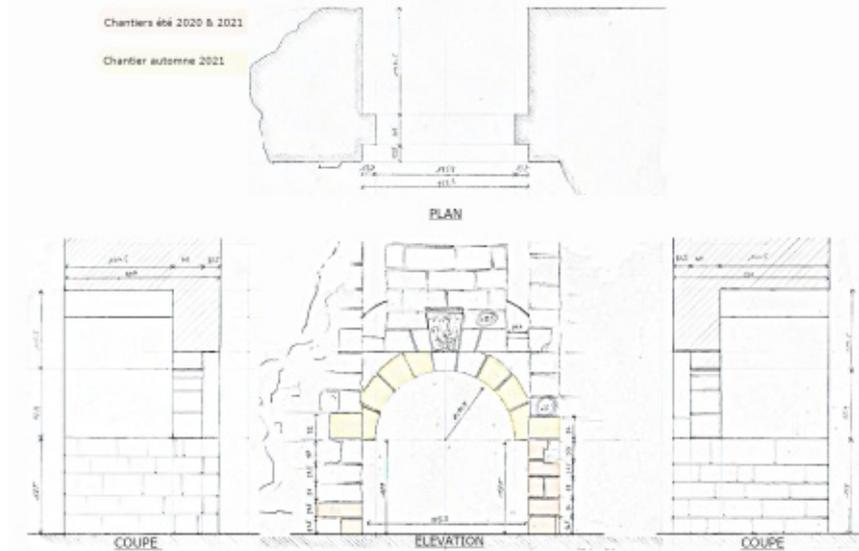
Relevé de la porte à pont-levis, après restauration de l'arc,
 dessin T. Schrauwen, 2021

Porte à pont-levis, 2021
 Encadrée en bleu, les zones d'intervention

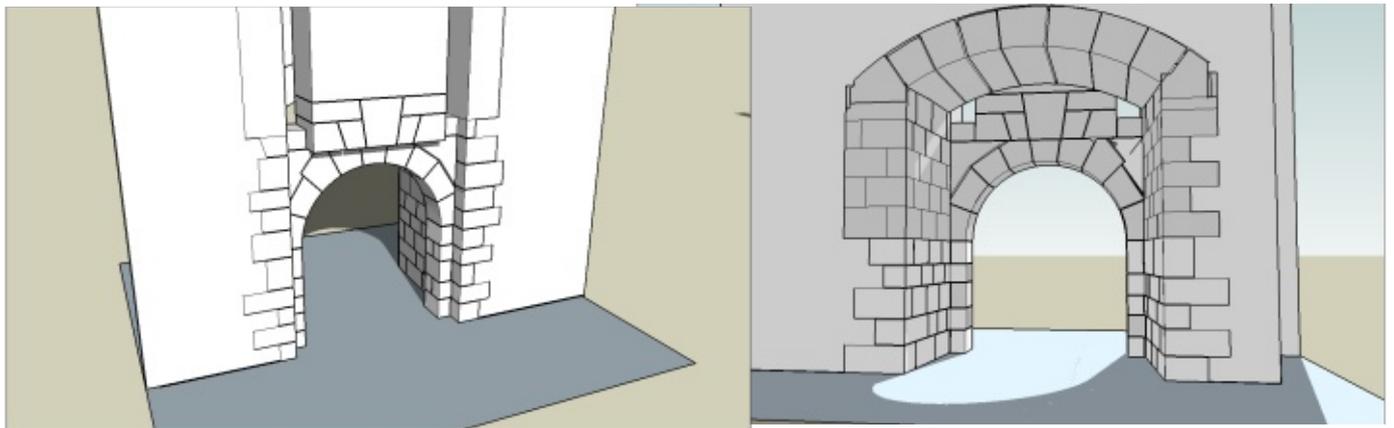
Porte à pont-levis, état projeté avec reconstitution des piédroits, dessin 3D T. Schrauwen

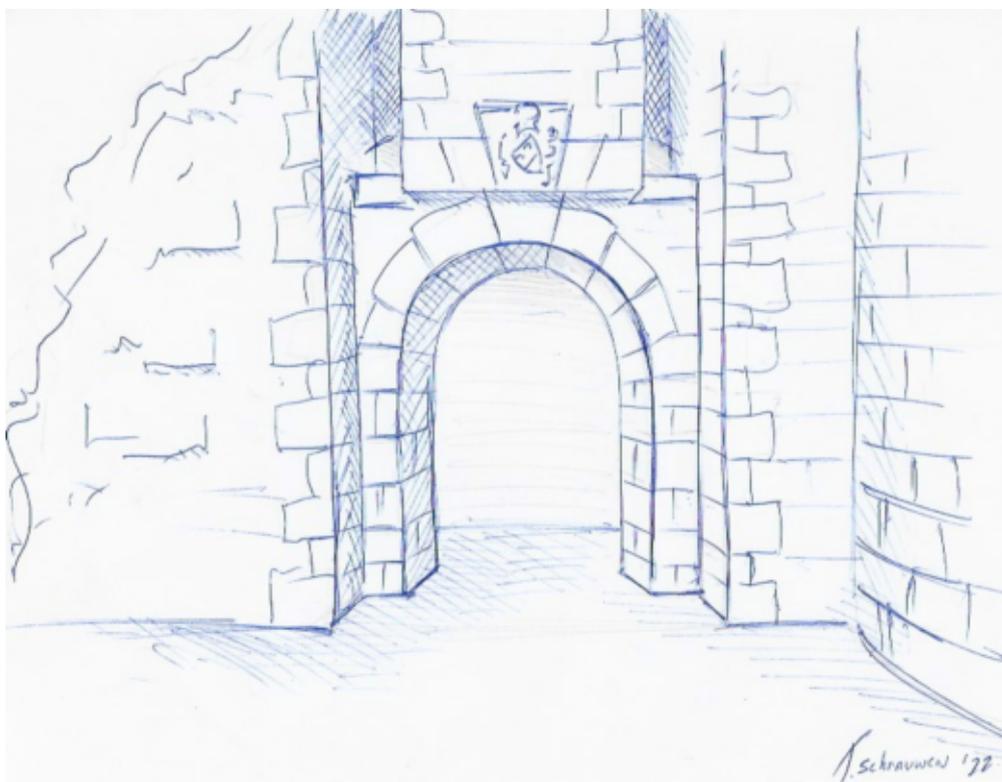
La porte à pont-levis après restauration, croquis de T. Schrauwen, 2022
