Donjon du Houssoy - Crouy-sur-Ourcq
Reconstitution des piédroits de la porte à pont-levis

Demande d'autorisation de travaux
MH106 - Plan en coupe - piédroit est
Janvier 2023
Dessin T. Schrauwen

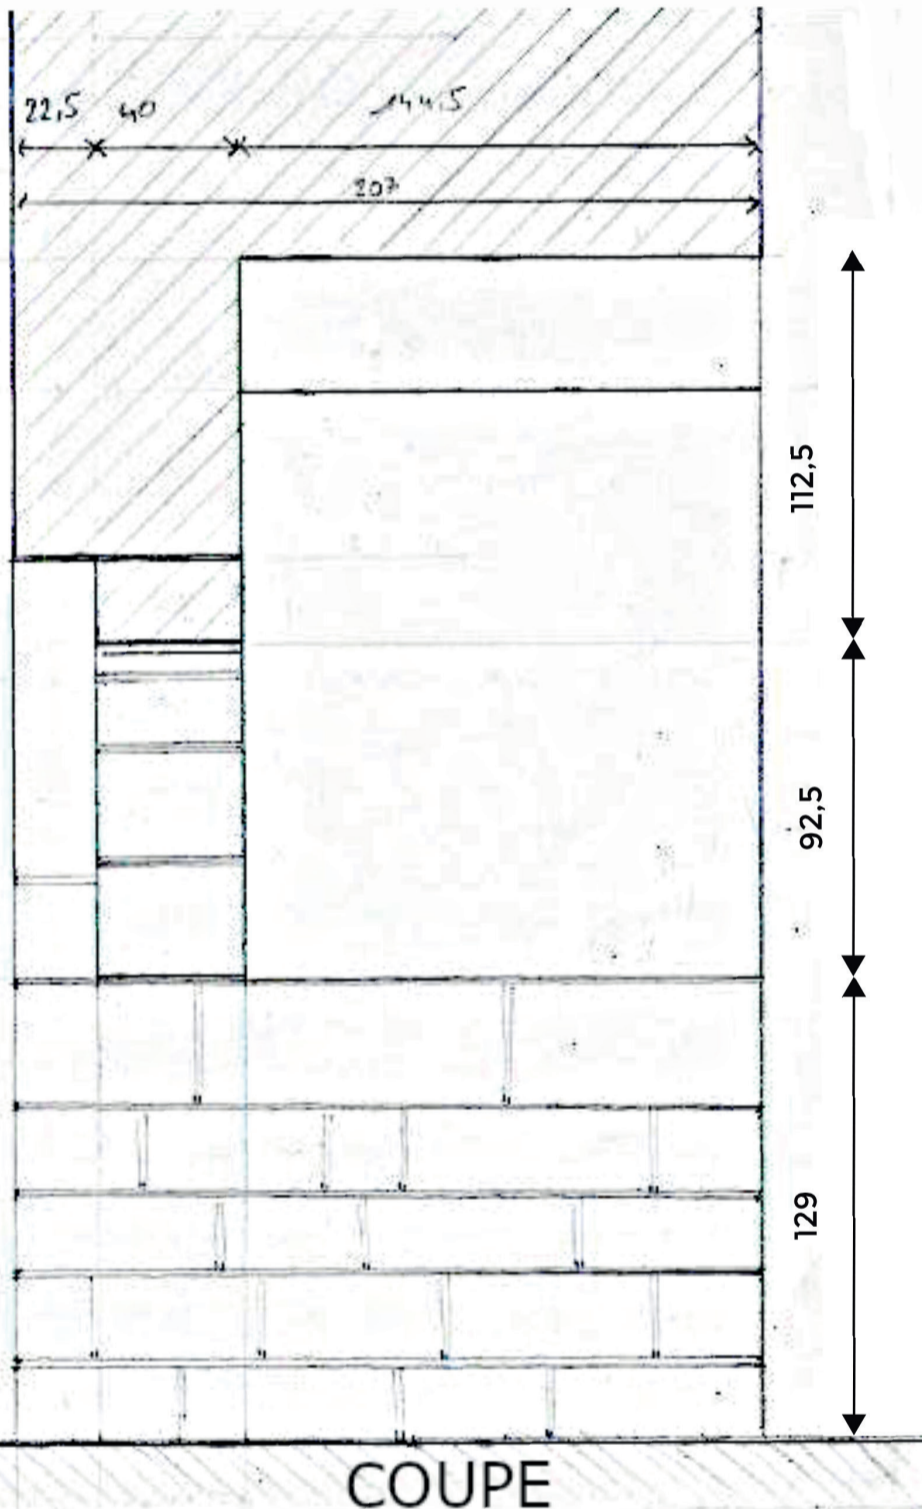
COUPE

PIEDROIT EST
état existant

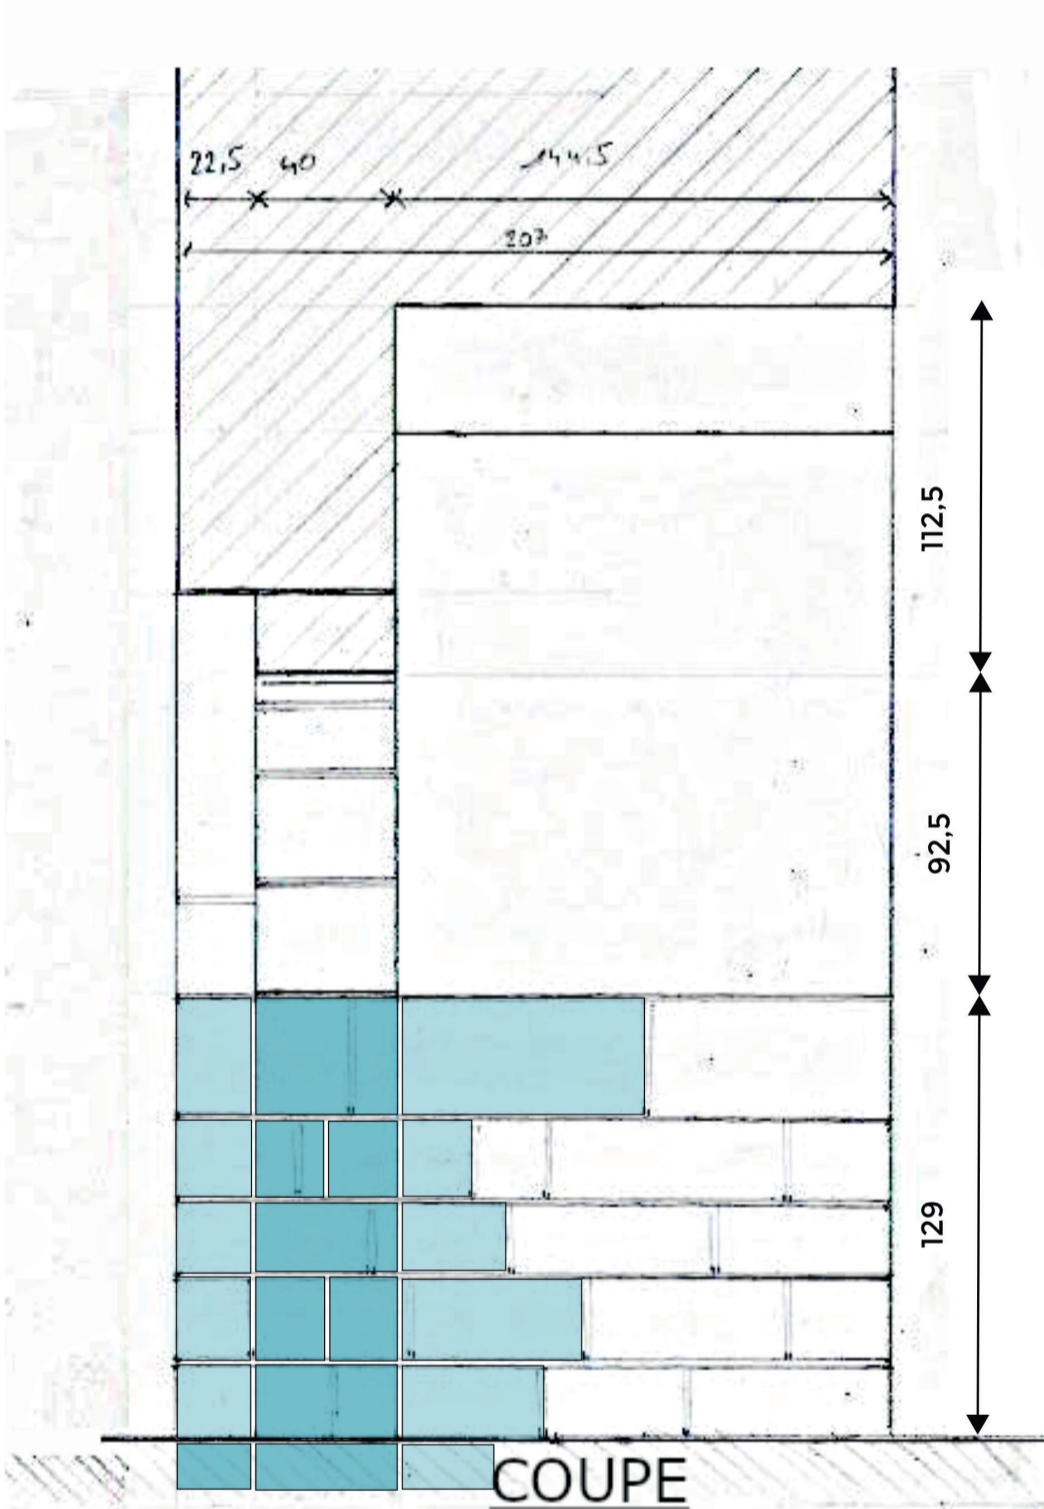
COUPE

PIEDROIT EST
état projeté

- pierres à ajouter
- pierres à modifier
