Donjon du Houssoy - Crouy-sur-Ourcq
Reconstitution des piédroits de la porte à pont-levis

Demande d'autorisation de travaux
MH106 - Plan en coupe - piédroit ouest
Janvier 2023
Dessin T. Schrauwen

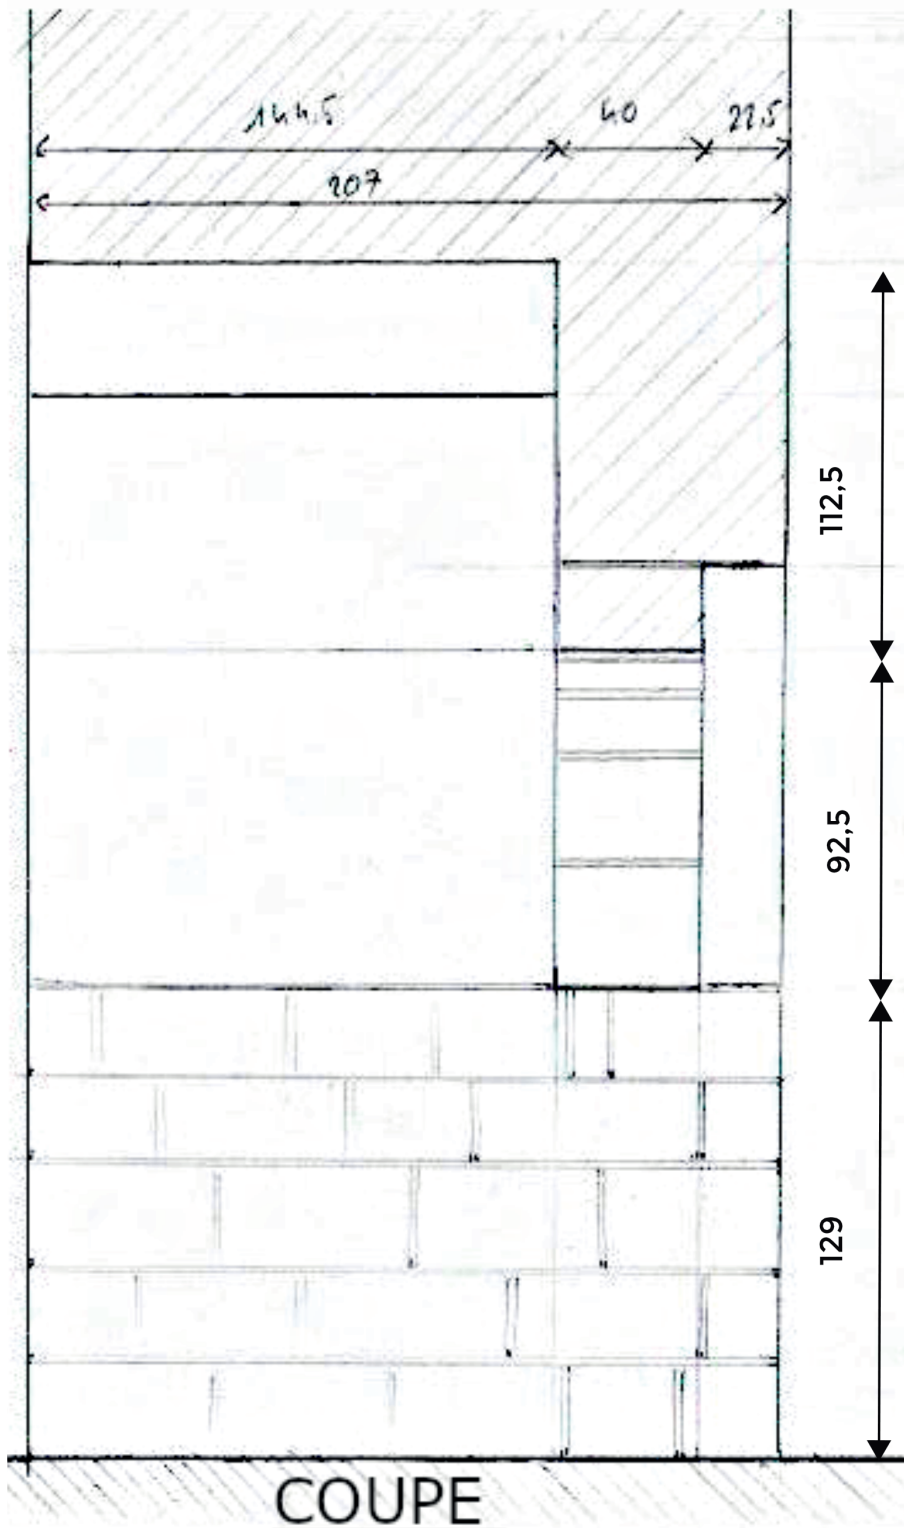
COUPE
PIEDROIT OUEST
état existant

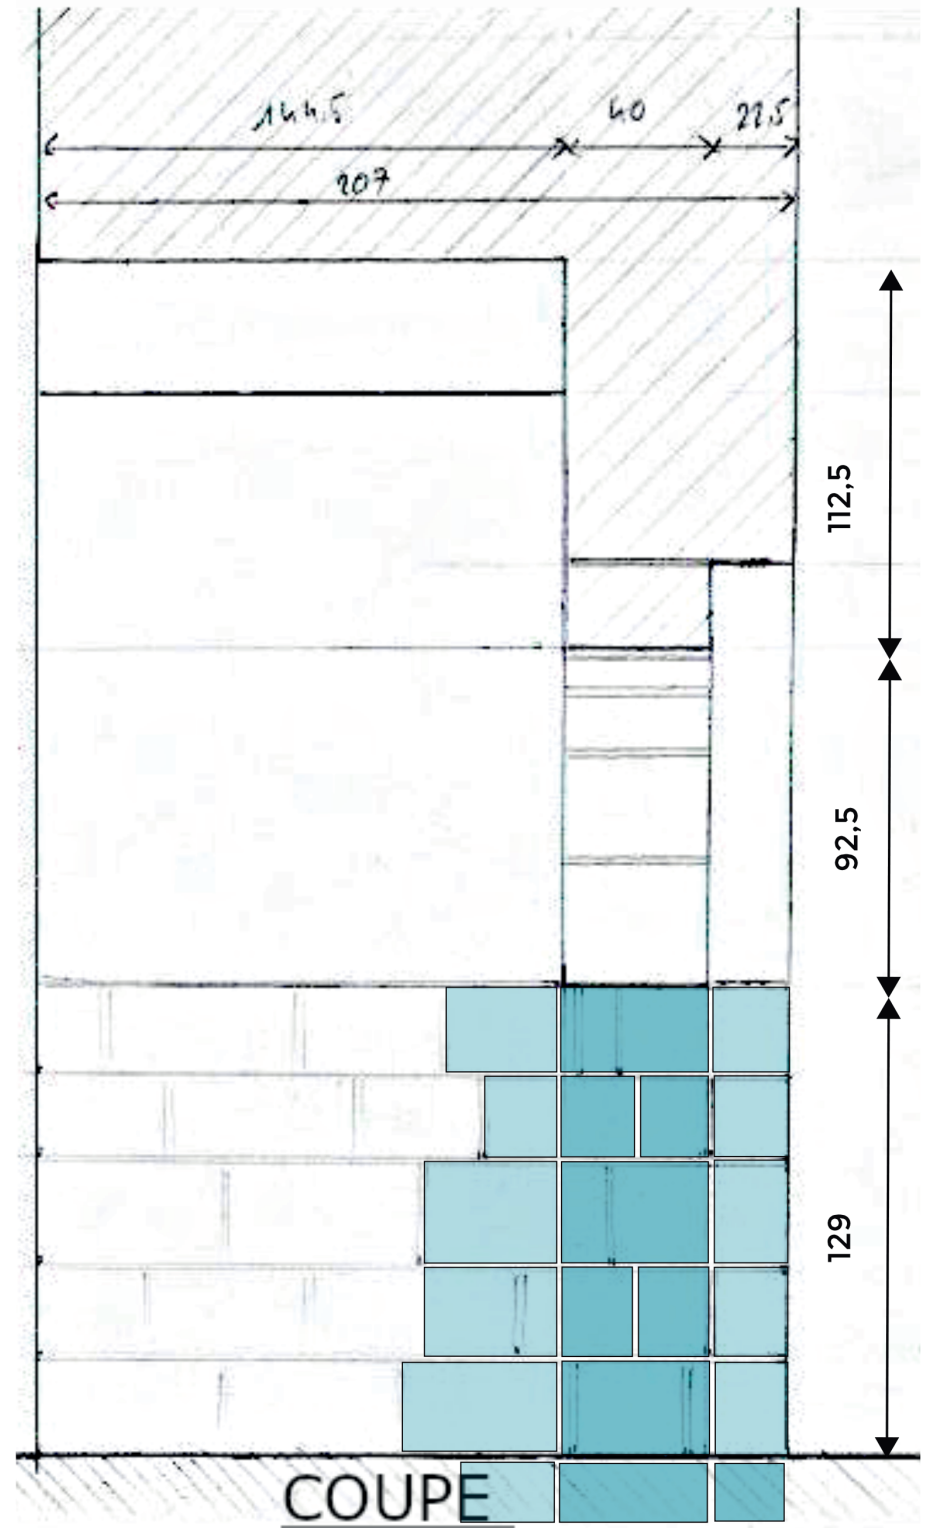
COUPE
PIEDROIT OUEST
état projeté

- pierres à ajouter
- pierres à modifier
